Tipps und Informationen für die Praxis

Expertenwissen rund
um die Motorabdichtung

- 4 Mehr-Lagen-Stahl (MLS)-Zylinderkopfdichtungen und Bauteiloberflächen
- 10 Zylinderkopfschrauben und Zylinderkopfmontage
- 16 Weichstoff-Zylinderkopfdichtungen und Schadensanalyse
- 22 PTFE-Radial-Wellendichtringe und Montage
- 28 MLS-Zylinderkopfdichtungen und Schadensanalyse
- 34 Das Dichtmassen-Programm, einfacher und schneller geht's nicht.

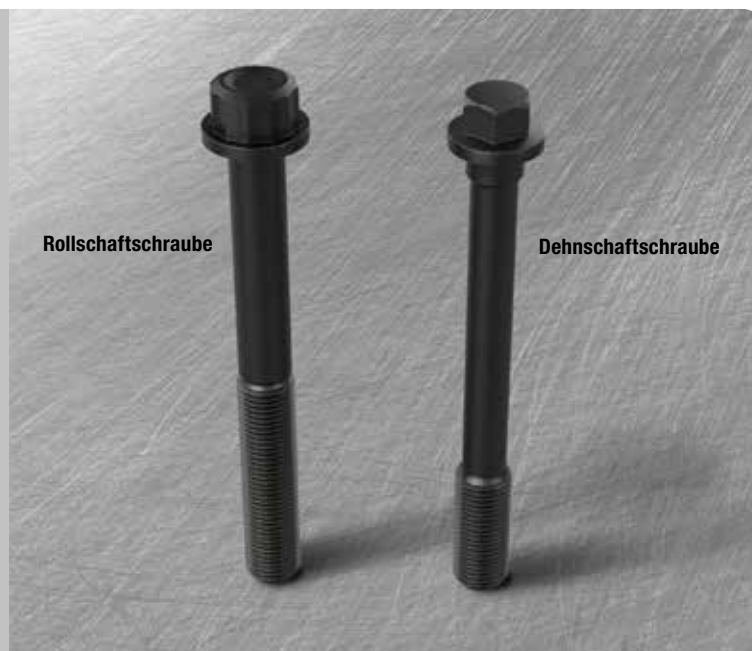
◀ *Vorteil Dehnschaftschraube: Gegenüber Rollschachtschrauben kann sie über ihre elastische Streckgrenze hinaus in den plastischen Bereich angezogen werden, eine Garantie für hohe und gleichmäßige Schraubenkräfte.*

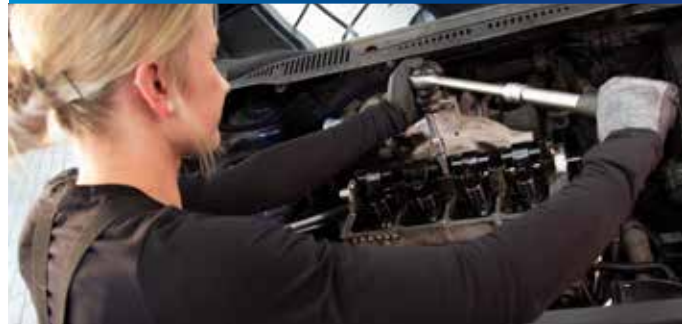
Bei der Drehwinkel-Anzugsmethode werden die Zylinderkopfschrauben bleibend verformt. Verwenden Sie deshalb Zylinderkopfschrauben aus Gründen der Sicherheit immer nur einmal!

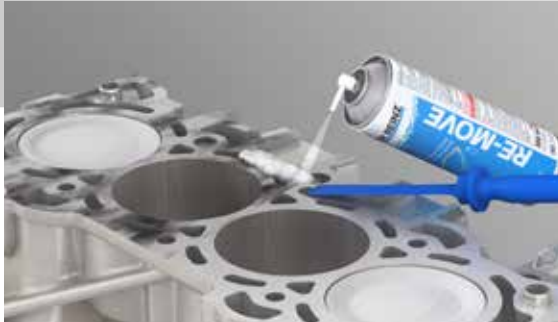
1. Reinigen Sie sorgfältig die Dichtflächen von Motorblock und Zylinderkopf. Fremdkörper und Rückstände auf den Oberflächen sind eine häufige Fehlerquelle.

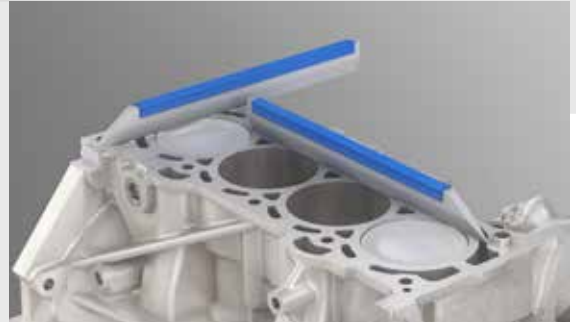
2. Prüfen Sie die Ebenheit der Oberflächen mit einem Haarlineal, längs und quer.

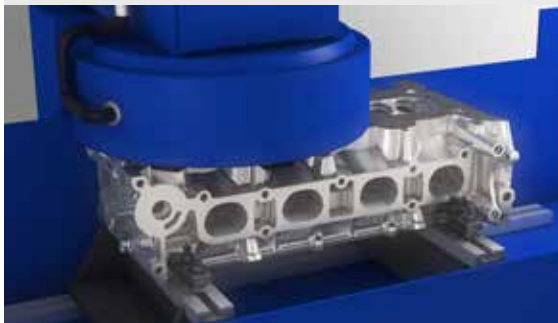
3. Beseitigen Sie Eingrabungen, Bauteilverzüge, Riefen und Rillen, z. B. durch Planschleifen im Fachbetrieb.

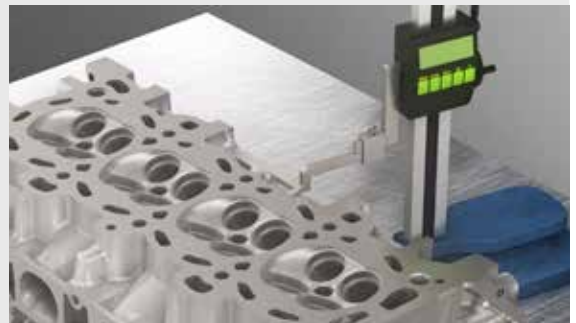
4. Beachten Sie die Mindeststärke von Motorblock und Zylinderkopf nach Herstellerangaben sowie die vorgeschriebene Dicke der Zylinderkopfdichtung.

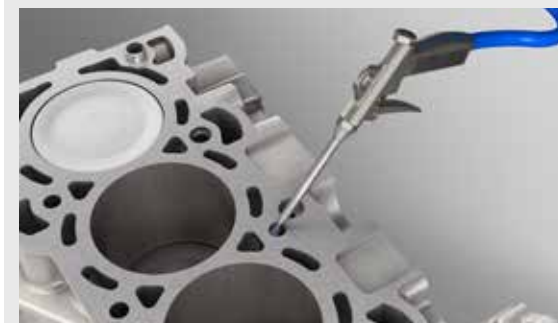
5. Reinigen Sie die Gewindebohrungen und entfernen Sie Verschmutzungen, Öl und Wasser, z. B. durch Ausblasen mit Pressluft.

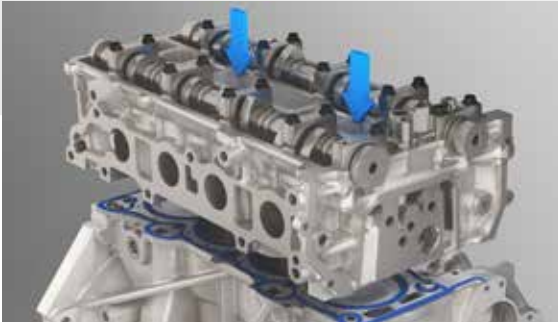
7. Setzen Sie den Zylinderkopf auf. Beschädigen Sie die Zylinderkopfdichtung bei der Montage nicht.

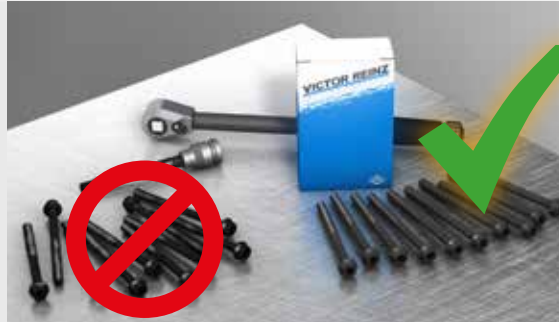
8. Verwenden Sie grundsätzlich neue Zylinderkopfschrauben.

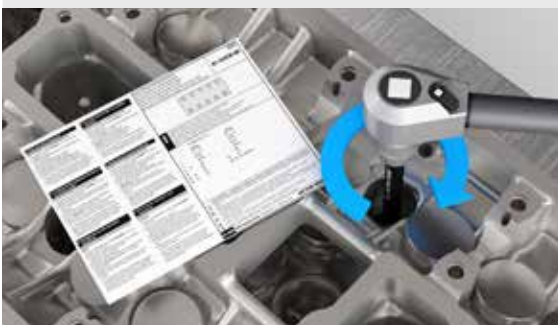
11. Beachten Sie unbedingt die Richtlinien und Anweisungen des Herstellers für den Anzug der Zylinderkopfschrauben. Montagevorschriften sind nicht nur von Hersteller zu Hersteller sondern auch von Motor zu Motor unterschiedlich.

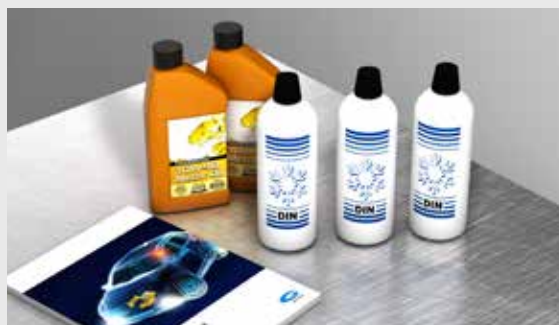
12. Verwenden Sie nur zugelassene und empfohlene Frost- bzw. Korrosionsschutzmittel.

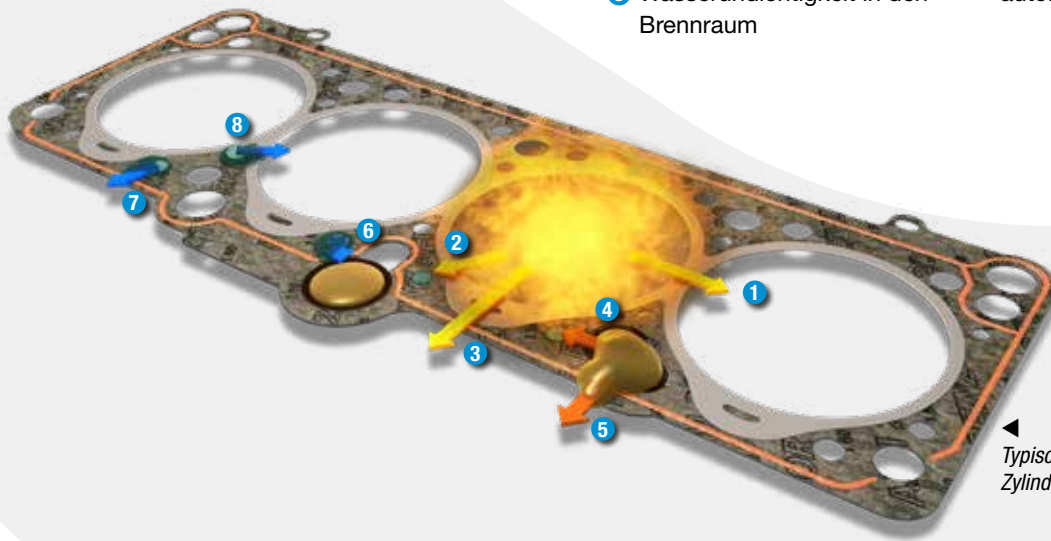
- 1 Gasundichtigkeit von Brennraum zu Brennraum
- 2 Gasundichtigkeit von Brennraum zu Kühlmittelkreislauf
- 3 Gasundichtigkeit nach außen
- 4 Ölundichtigkeit in den Kühlkreislauf
- 5 Ölundichtigkeit nach außen
- 6 Wasserundichtigkeit in den Ölkreislauf
- 7 Wasserundichtigkeit nach außen
- 8 Wasserundichtigkeit in den Brennraum

Typische Medienleckagen bei Weichstoff-Zylinderkopfdichtungen.

Undichtigkeiten zwischen Zylinderkopf, Zylinderkopfdichtung und Motorblock werden in der Fachterminologie als Leckage bezeichnet. Dabei wird zwischen Gas-, Öl- und Kühmittelleckagen unterschieden, den so genannten Medienleckagen.

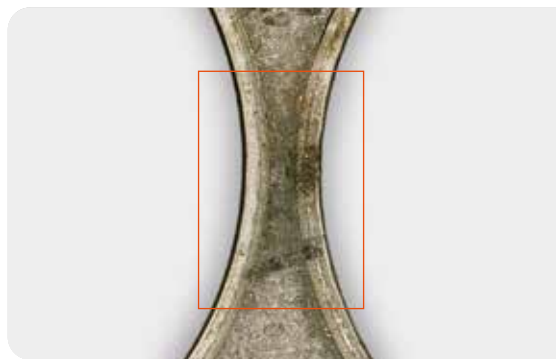
▲ Gasleckage mit lokaler Schwarzfärbung der Brennraumeinfassung.

Die häufigsten Schäden an Weichstoff-Zylinderkopfdichtungen sind Gasleckagen mit Schwarzfärbungen an der Brennraumeinfassung, die sich relativ einfach an der ausgebauten Dichtung erkennen lassen. Eine leichte Schwarzfärbung an dieser Stelle durch thermische Beanspruchungen und Mikroundichtigkeiten ist normal. Lokale Schwarzfärbungen sind jedoch Anzeichen für eine tatsächliche Gasleckage, die letztendlich zu einer Zerstörung der Brennraumeinfassung durch Überblasen heißer Brenngase führen kann. Der Dichtungswerkstoff unter der Einfassung verliert in diesem Fall durch die hohe thermische Beanspruchung seine elastischen Eigenschaften. Die Folge sind Undichtigkeiten. Gasleckagen mit Schwarzfärbungen können durch zu geringe Flächenpressung oder Überhitzung des Motors entstehen.

Mögliche Ursachen für die zu geringe Flächenpressung sind fehlerhafte oder wieder verwendete Zylinderkopfschrauben, falsche Schraubenanzüge, Beschädigungen an Zylinderkopf und Motorblock oder nicht beachtete Montageanweisungen.

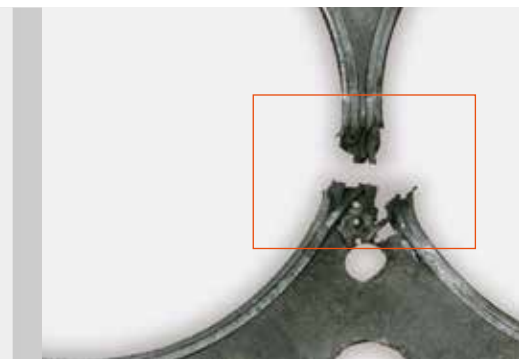
▲ Zerstörungen im Stegbereich durch Überblasen von Brenngasen.

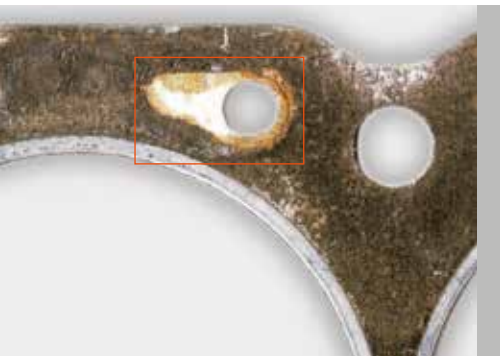
▲ *Aufquellungen bei Weichstoff-Zylinderkopfdichtungen durch Überhitzung mit Dampfbildung.*

Eine Überhitzung des Motors mit gleichzeitiger Dampfbildung führt ebenfalls zu Schäden an Weichstoff-Zylinderkopfdichtungen. Sichtbar werden diese Schäden durch sehr starke Aufquellungen in Bereichen, in denen der Weichstoff frei in den Wasser führenden Bohrungen liegt. Die Aufquellungen entstehen durch die Zerstörung des nicht dampfbeständigen Siliconimprägniermittels im Dichtungswerkstoff.

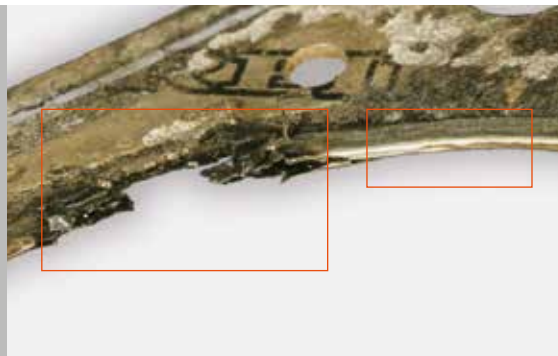
▲ *Eindellungen und Verquetschungen mit und ohne Überblasen durch Klingelbetrieb.*

Defekte Weichstoff-Zylinderkopfdichtungen, die eingedellte und verquetschte Brennraumeinfassungen aufweisen sind durch den so genannten Klingelbetrieb beschädigt worden. Bei diesem Vorgang kommt es zu unkontrollierten Verbrennungen mit einem steilen Druckanstieg und extremen Brennraumdrücken. Ursachen für den Klingelbetrieb sind falsche Kraftstoffe mit zu niedriger Oktanzahl, falsche Zündkerzen oder eine falsche Zündeneinstellung sowie niedrige Motordrehzahlen über einen längeren Zeitraum.

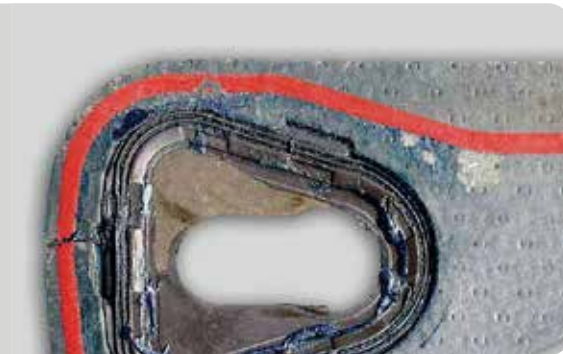
▲ *Reißen bzw. Ausbrechen des Weichstoffmaterials und beschädigtes Viton-Element durch unsachgemäßes Auftragen von zusätzlichen Dichtmassen.*

Bei der Montage von Weichstoff-Zylinderkopfdichtungen mit Viton-Element ist darauf zu achten, dass die Zylinderkopfdichtung und der Zylinderkopf exakt positioniert werden. Durch eine falsche Positionierung kann das Viton-Element überpresst oder durch scharfe Bauteilkanten zerschnitten werden.

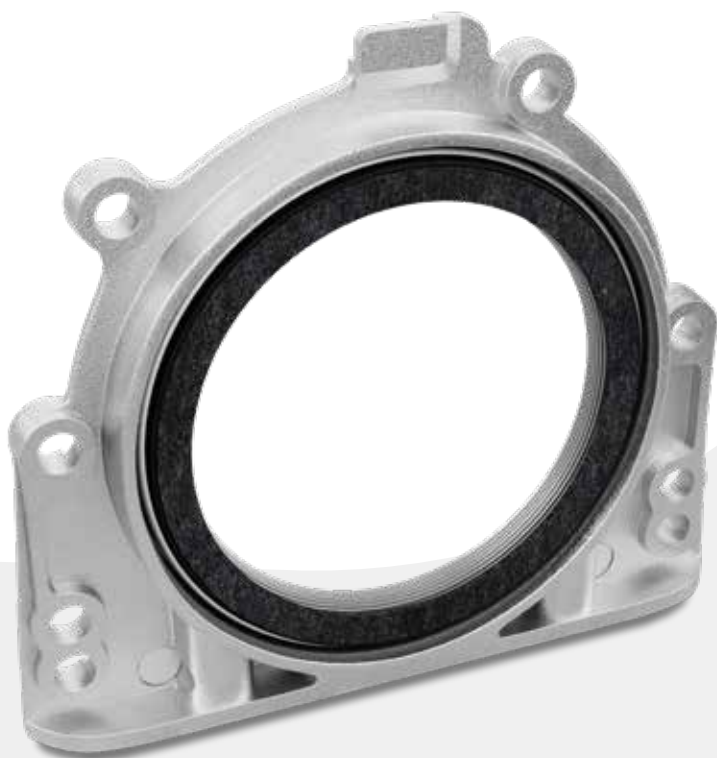
◀ Integrierter Radial-Wellendichtring

Integrierte Radial-Wellendichtringe verkürzen die Produktionszeiten bei der Serienfertigung von Motoren. Da nur noch ein Bauteil montiert werden muss, reduzieren sich die Montagearbeiten am Band und die auftretenden Undichtigkeiten um ca. ein Drittel. Auch beim Austausch des Radial-Wellendichtrings an der Kurbelwelle kann deutlich Zeit eingespart werden.

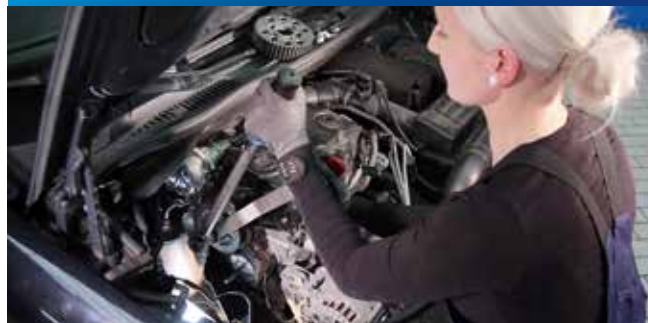
Die Ölwanne muss beim Austausch der integrierten Wellendichtringe bei einigen Motortypen demontiert und neu abgedichtet werden.

Für einen fachgerechten Einbau von integrierten Wellendichtringen mit Sensortechnologie ist zwingend ein für das Ersatzteil passendes Spezialwerkzeug erforderlich.

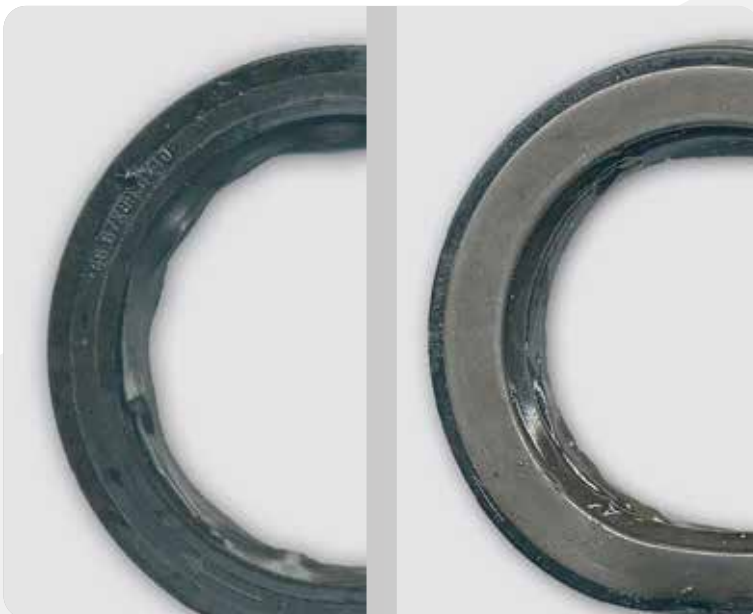
▲ Beschädigte PTFE-Dichtlippe als Ausfallursache.

Die häufigste Ursache für den Ausfall sind Beschädigungen der PTFE-Dichtlippe im Verlauf der Montage. Wird die Dichtlippe ohne Hülse oder Spezialwerkzeug montiert und dabei bewegt oder sogar umgestülpt, ist eine sichere Abdichtung kaum noch möglich. Auch die Verwendung von Fetten und Ölen, wie bei klassischen Wellendichtringen, führt bei PTFE-Radial-Wellendichtringen zum totalen Ausfall unmittelbar nach der Montage.

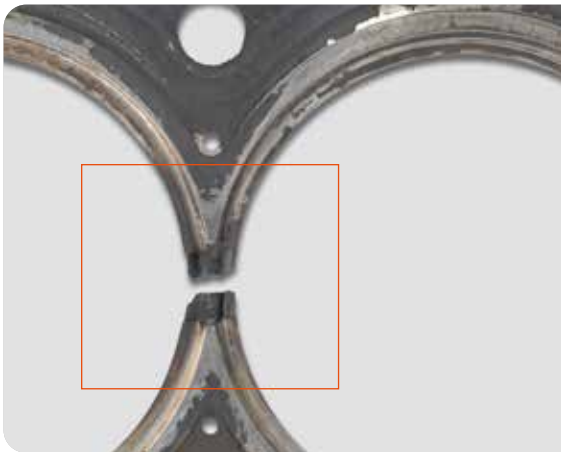
▲ Gebrochener Steg verursacht durch hohe Bauteildynamik

Mögliche Ursachen für eine zu hohe Bauteildynamik sind fehlerhafte, gebrauchte oder nicht geölte Zylinderkopfschrauben, falsche Schraubenanzüge durch zu hohe Reibwerte bei der Montage sowie Beschädigungen an Zylinderkopf oder Motorblock. Bauteilverzüge können aber auch die Folge einer Motorüberhitzung sein. Ein Betrieb des Motors im Klingelbetrieb führt aufgrund der erhöhten Temperaturen und Drücken ebenfalls zu einer erhöhten

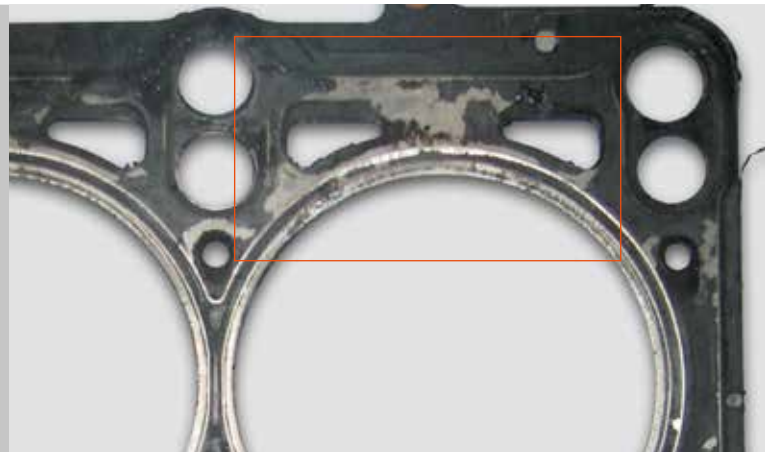
▲ Durch Überhitzung beschädigte Elastomerbeschichtung

Lässt sich die Elastomerbeschichtung nach dem Ausbau der defekten Zylinderkopfdichtung leicht mit einem Fingernagel von der Metalloberfläche ablösen, dann ist die Überhitzung des Motors die wahrscheinlichste Schadenursache.

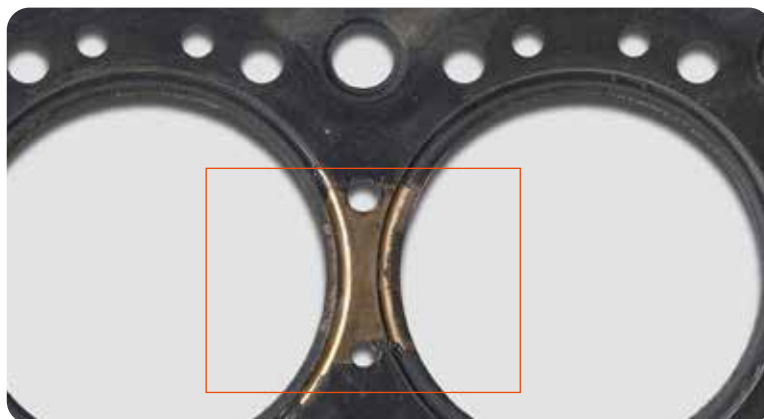
▲ *Verbrannte Elastomerbeschichtung*

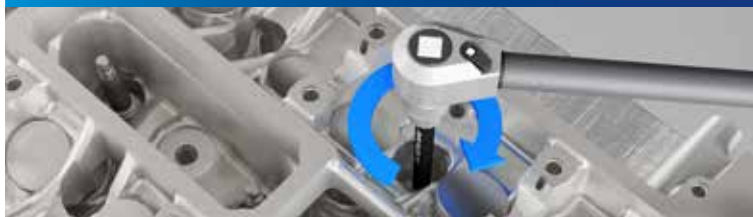
Zylinderkopfschrauben, die mit der Drehwinkel-Anzugmethode angezogen wurden, sind bleibend verformt und nach dem Ausbau deutlich länger als beim Einbau. Bei der erneuten Verwendung können sie reißen. Verwenden Sie beim Austausch der Zylinderkopfdichtung deshalb immer neue Zylinderkopfschrauben.
